Tecnología / Trabajos subacuáticos

Reparación de urgencia del emisario submarino de la EDAR Mataró

Simmar, Serveis Integrals del Maresme, S.L.

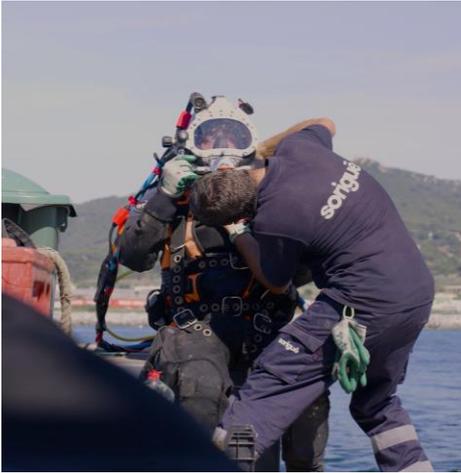
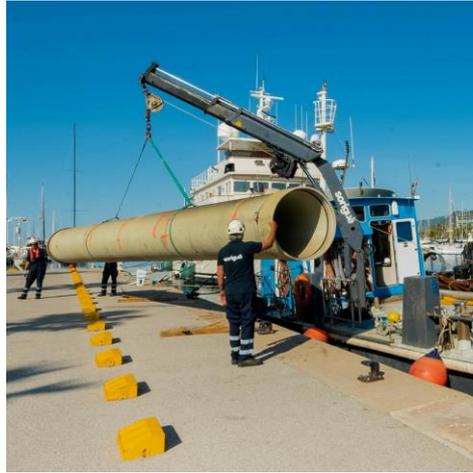
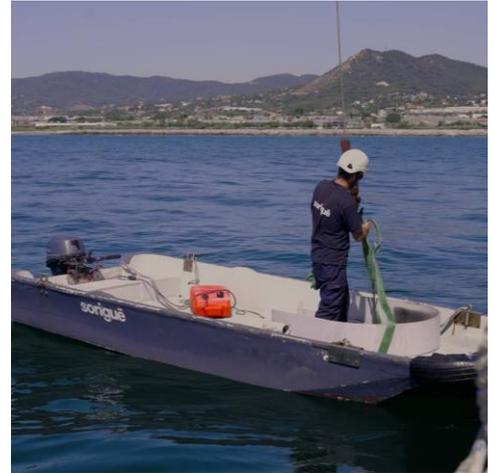
Esta infraestructura hidráulica presentaba una rotura en un tramo de 18 metros de longitud, a 600 metros de la costa, requiriendo la instalación de urgencia 36 metros de tubería nueva.

- Reparación y sustitución del tramo dañado mediante la instalación de 36 m de tubería nueva, realizando inmersiones de entre 100 y 130 minutos.
- Alineación y ajuste de las tuberías existentes desplazadas a lo largo de más de 80 m.
- Instalación de 12 sujeciones dobles hincadas en el fondo arenoso y desatasque de todos los difusores obstruidos.
- Comprobación del funcionamiento hidráulico y estructural de la conexión realizada, retirando el material de trabajo y dejando el fondo limpio y sin afectación.
