Tecnología / Trabajos subacuáticos

Reparación de urgencia del emisario submarino de la EDAR Mataró

Simmar, Serveis Integrals del Maresme, S.L.

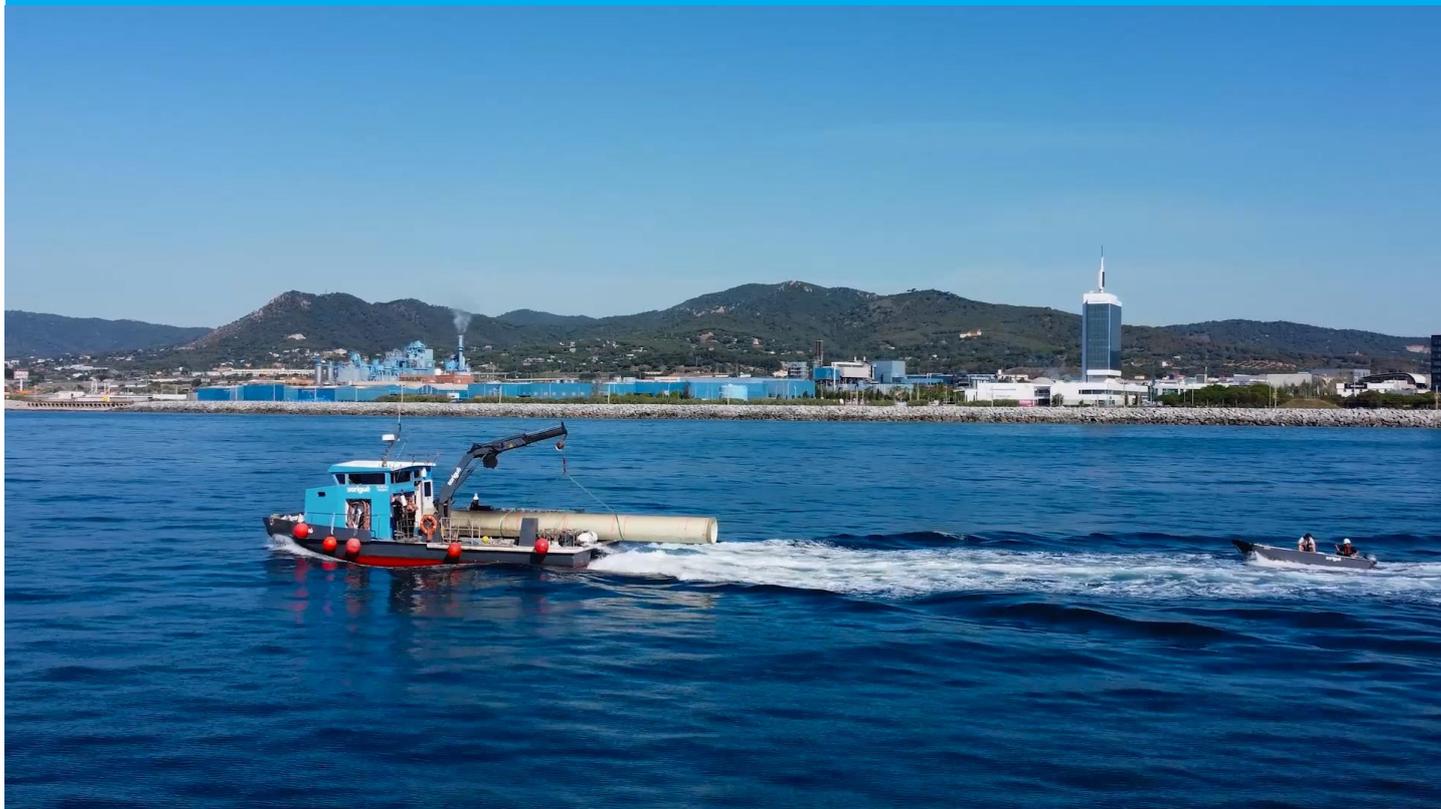
Actuación de emergencia del emisario submarino de la EDAR Mataró: instalación de 36 metros de tubería nueva para reparar la rotura en un tramo de 18 metros de longitud a 600 metros de la costa.
