Conservación / Otras infraestructuras

Protección integral de las estructuras de la torre de control del Puerto de Barcelona

Aplicación de tratamientos anticorrosivos de alta eficiencia para las estructuras metálicas y lamas de madera de la torre de control del Puerto de Barcelona.

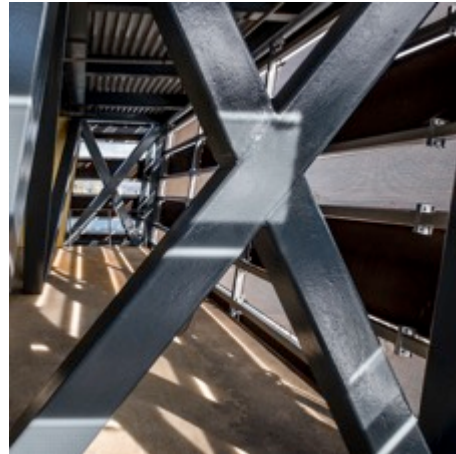
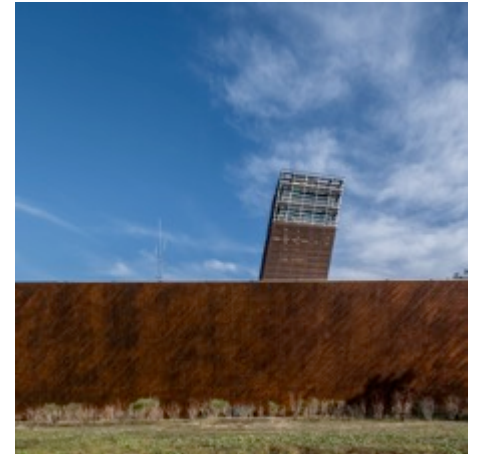
Situada en primera línea de mar, la torre de control del Puerto de Barcelona se encuentra totalmente expuesta a la salinidad del ambiente, de modo que es necesario plantear un sistema anticorrosivo de alta eficiencia. La estructura metálica del edificio está compuesta por seis plantas en perfiles de acero estructural pintado y una estructura secundaria de acero galvanizado. Para su protección integral los trabajos se realizan en dos grupos: tratamiento de la estructura metálica y tratamiento de las lamas de madera.

1. Estructuras metálicas. Se elige un tratamiento único para la totalidad de los elementos metálicos con el fin de facilitar el trabajo de los aplicadores y mejorar el conjunto del sistema al no existir zonas limítrofes con productos diferentes, que puedan presentar niveles inferiores de protección. Con el sistema propuesto se consigue el grado de protección C5 H, según la nueva norma ISO 12944-6:2018, clasificado desde el punto de vista de su corrosividad atmosférica como “muy alta”. El tratamiento consta de 5 pasos: limpieza con herramientas metálicas y/o manuales, ultra lavado de

agua a presión y tres capas de pintura. La primera es una película protectora contra la corrosión, la intermedia, añade grosor a la base de revestimiento epoxi curado y por último, el acabado final aporta dureza, flexibilidad, adherencia y estabilidad.

2. Lamas de madera. El edificio auxiliar dispone de una fachada formada por un entramado de lamas de madera de pino cuperizado colocadas sobre una subestructura tubular de acero galvanizado. Las lamas de madera presentaban un envejecimiento de su superficie que afectaba a su acabado estético y producía una degradación. En la intervención no se han desmontado las lamas de madera de ninguna de las dos superficies, sino que se ha aplicado un tratamiento in-situ teniendo cuidado de no tocar otros elementos como el cristal. Este tratamiento se divide en dos fases: limpieza y lijado manual y/o metálico de las lamas y aplicación del acabado en 4 capas: impregnante coloreado, impregnante efecto cera de protección a las radiaciones ultravioletas, sellador impermeable al agua y acabado mate.
