Conservació/ Altres infraestructures

Rehabilitació del pont sobre la carretera N-II al municipi de Sant Adrià del Besós, Barcelona

Obres de reparació del pont sobre la carretera N-II per corregir els efectes de la corrosió i la humitat.

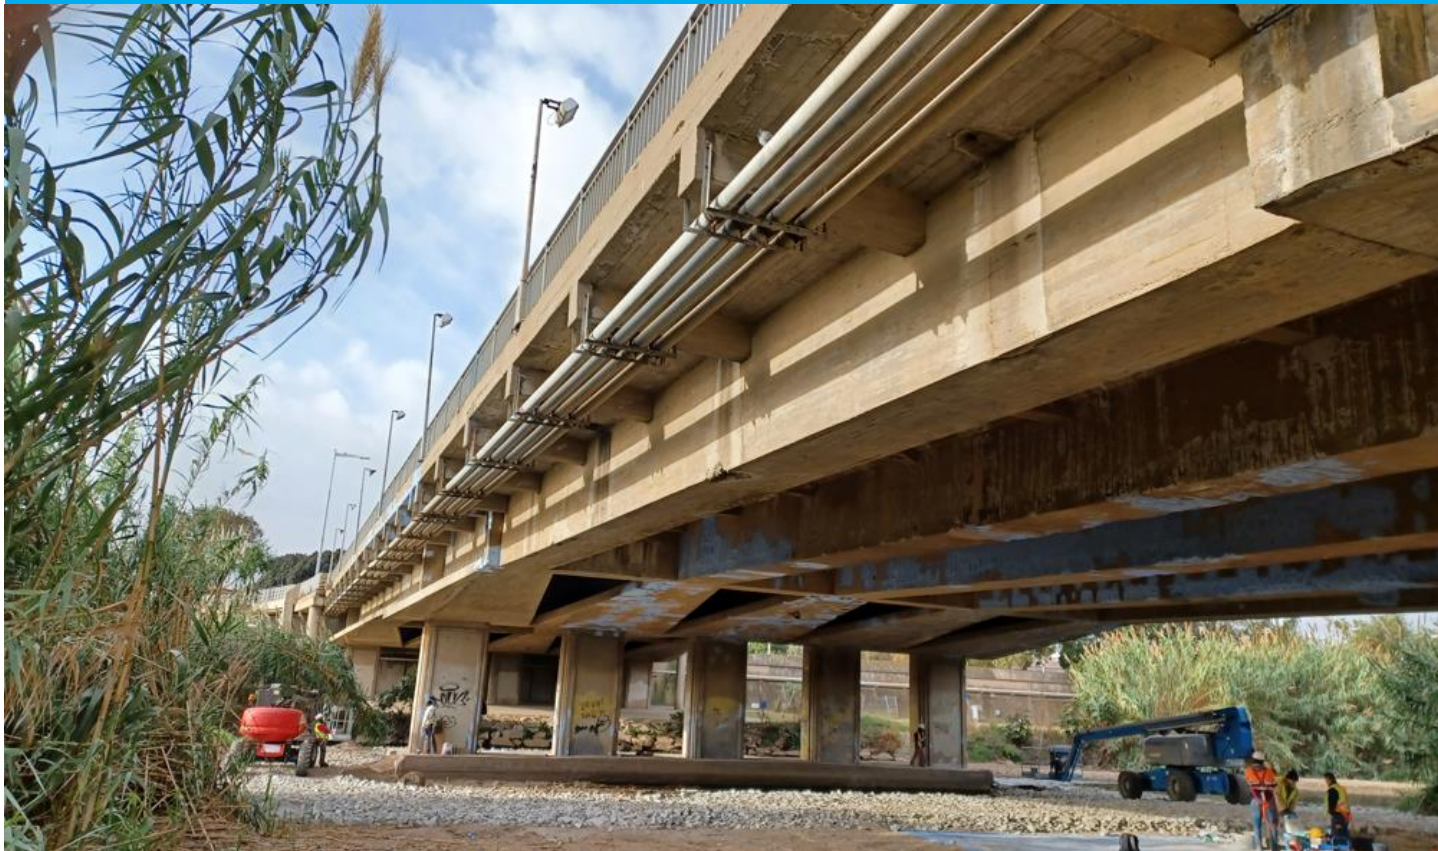
Amb una longitud de 145 metres, el pont sobre la N-II està constituït per un tauler de 5 bigues de formigó executades "in situ", de secció doble T de cant i amplària de l'ala inferior variable. A la seva construcció es reconeixen dues etapes: la primera, amb tres bigues i una amplària de 15 metres, es va construir segons projecte de 1941; i la segona, amb un eixamplament de 10 metres, data de 1962. Estructuralment, el tauler es resol amb dos pòrtics de formigó armat, un a cada marge del riu, de 60m de longitud i un tram central de tancament bi-secundat de 25m de longitud. Cada pòrtic compta amb un suport de dues piles i un estrep.

En revisar la infraestructura es detecten diversos problemes. A causa de l'increment de volum de les barres oxidades s'ha perdut formigó de recobriment deixant armadures al descobert. En altres punts s'evidencien els

efectes de la humitat amb eflorescències a les lloses. Per reparar aquests desperfectes, es planeja una rehabilitació que inclou:

- Neteja de totes les superfícies amb doll d'aigua a pressió per crear una rugositat i obertura de porositat que afavoreixi l'adherència dels productes a aplicar.
- Aplicació d'inhibidor de corrosió, un producte que interromp el corrent electrolític del procés.
- Pasivat d'armadures i reconstrucció de paraments amb morter tipus R4.
- Reforç de base de piles i de seccions de bigues principals a seccions adjacents a les alineacions de piles, amb fulles de fibres de carboni, allà on la pèrdua de secció d'armat supera el llinar considerat.
- Pintat anticarbonatació de totes les superfícies.
